ST-066D-06 · Rev.1

**Art.
66/D**

**Idrante soprasuolo modello EUR tipo A - 3 sbocchi
profondità 960 mm (DN 100)**

*Dry barrel Pillar hydrant style EUR type A - 3 outlets
depth 960 mm (DN 100)*

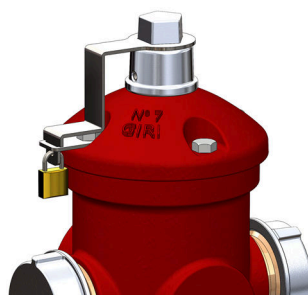
Disponibile a richiesta il dispositivo di bloccaggio antivandalo Art.702

Optional vandal-proof device Art.702

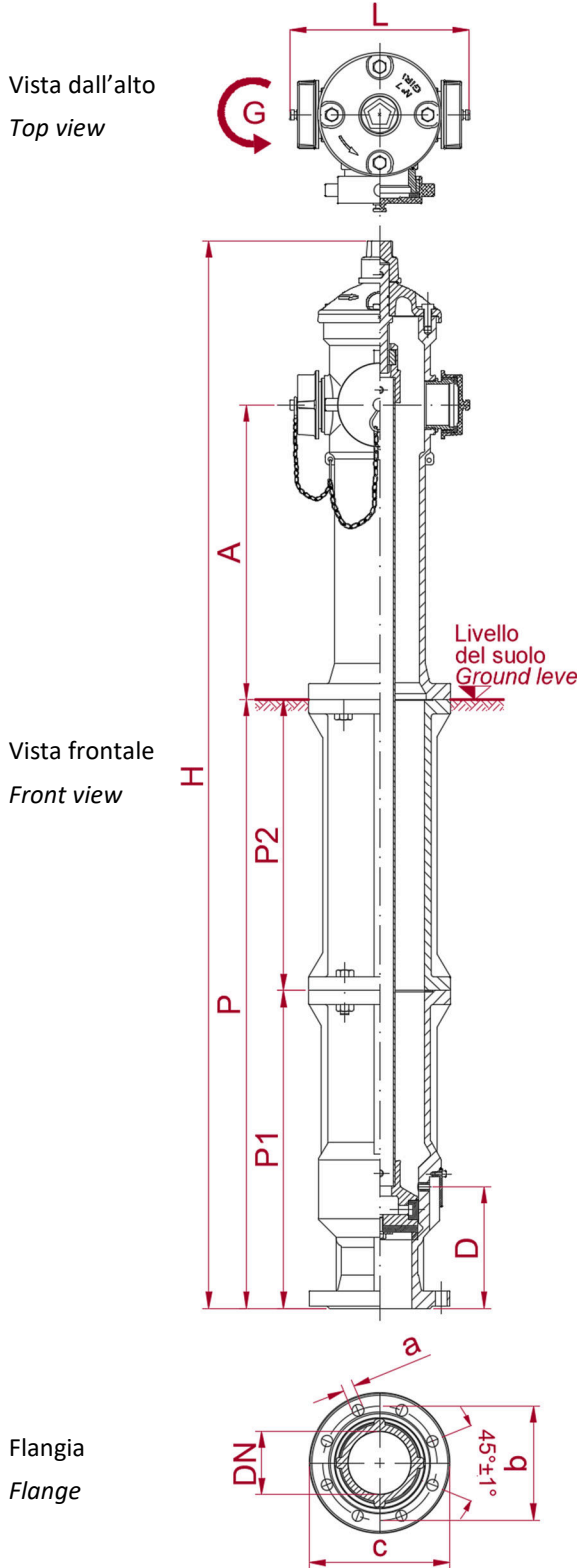
Fig. 1

3. DIMENSIONI - DIMENSIONS

H 1680mm

A 450mm

P 960mm

P1 500mm

P2 460mm

D 200mm

L 280mm

a 19mm

b 180mm

c 220mm

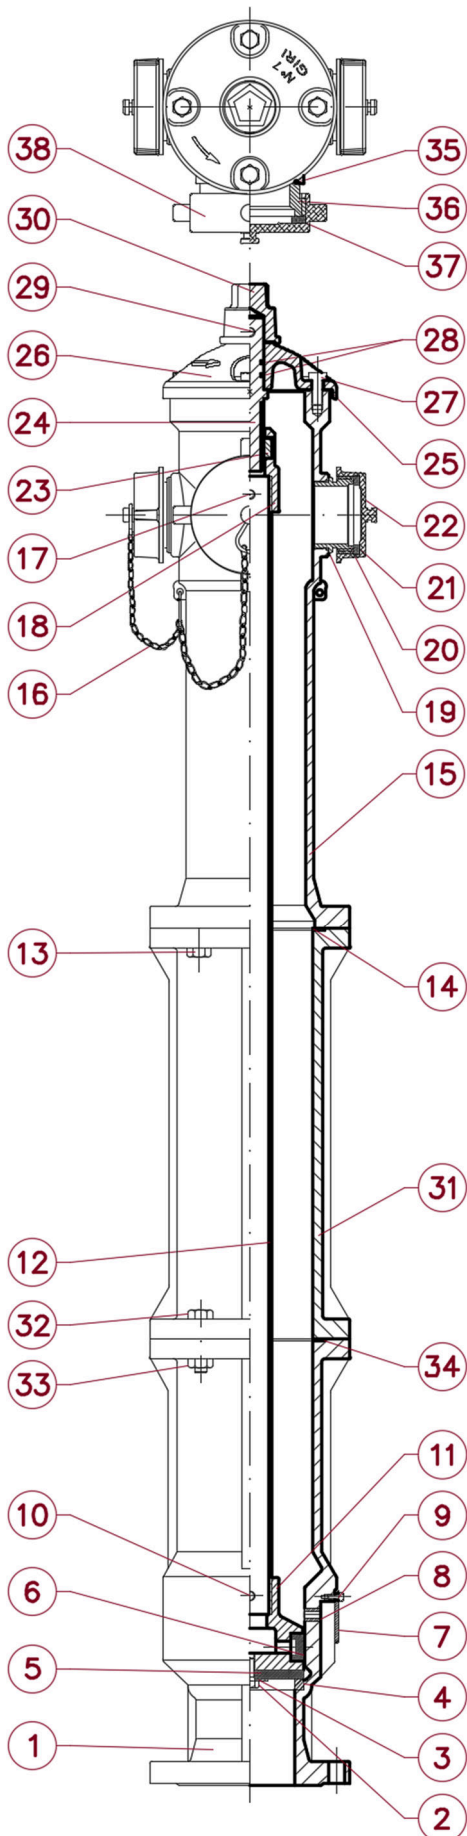
Fig. 2

4. COMPONENTI - COMPONENTS

ID	Descrizione	Description	ID Mater.
1	Scatola valvola	Body valve	D
2	Vite M10	Screw M10	A
3	Rondella	Washer	A
4	Anello Sede	Seat ring	B
5	Guarnizione tenuta	Seat seal	E
6	Guarnizione scarico	Drain seal	E
7	Copriscarico	Drain cover plate	A
8	Boccola scarico	Drain sleeve	B
9	Vite M6	Screw M6	A
10	Spina elastica	Pin	C
11	Otturatore	Obturator	D
12	Asta otturatore	Obturator shaft	A
13	Vite M14	Screw M14	A
14	Guarnizione	Gasket	E
15	Colonna A con 3 sbocchi	Shell type A with 3 outlets	D
16	Catenella	Chain	A
17	Spina elastica	Pin	C
18	Attacco per madre vite	Fitting	D
19	O-ring	O-ring	E
20	Attacco UNI DN 70	UNI connection DN 70	B
21	Guarnizione UNI	UNI seal	E
22	Tappo UNI DN 70 forma C	Blind cap UNI DN 70 form C	G
22	Tappo UNI DN 70 forma A	Blind cap UNI DN 70 form A	B
23	Madre vite	Female nut	B
24	Albero manovra	Stem	B
25	Guarnizione	Seal	E
26	Coperchio a cupola	Hydrant cover	D
27	Vite M12	Screw M12	F
28	O-ring	O-ring	E
29	Spina elastica	Pin	C

30	Pignone di manovra	Operating nut	G
31	Tronchetto prolunga	Extension	D
32	Vite M14	Screw M14	A
33	Dado M14	Nut M14	A
34	Guarnizione	Gasket	E
35	O-ring	O-ring	E
36	Attacco UNI DN 100	UNI connection DN 100	B
37	Guarnizione UNI	UNI seal	E
38	Tappo UNI DN 100 form B	UNI Blind cap DN 100 form B	G
38	Tappo UNI DN 100 form B	UNI Blind cap DN 100 form B	B

COD.	DESCRIZIONE RICAMBI DESCRIPTION OF SPARE PARTS	POSIZIONE DISEGNO (x Quantità inclusa) · vedi fig. 2 DRAWING REFERENCE (x Included pcs.) · see fig. 2												
A0078	Scatola valvola Body valve	1(x1)	4(x1)	7(x1)	8(x1)	9(x1)	14(x1)							
M62892LV	Colonna A con tre sbocchi Shell type A with 3 outlets	15(x1)												
M61587BL	Pignone di manovra Operating nut	30(x1)												
A0012	Otturatore completo A prof. 960 Obturator assembly A depth 960	2(x1)	3(x1)	5(x1)	6(x1)	10(x1)	11(x1)	12(x1)	17(x1)	18(x1)	23(x1)	24(x1)	28(x2)	
A0036	Asta di manovra con madre vite Stem assembly	23(x1)	24(x1)	28(x2)										
A0090	Set completo Bulloni Set of bolts	2(x1)	3(x1)	9(x1)	10(x1)	13(x4)	17(x1)	27(x4)	29(x1)	32(x4)	33(x4)			
A0085	Set completo guarnizioni Set of seals	5(x1)	6(x1)	14(x1)	19(x2)	21(x2)	25(x1)	28(x2)	34(x1)	35(x1)	37(x1)			
M63458	Guarnizione tenuta Seat seal	5(x1)												
M62887LV	Tronchetto per prof. 960 Extension for depth 960	31(x1)

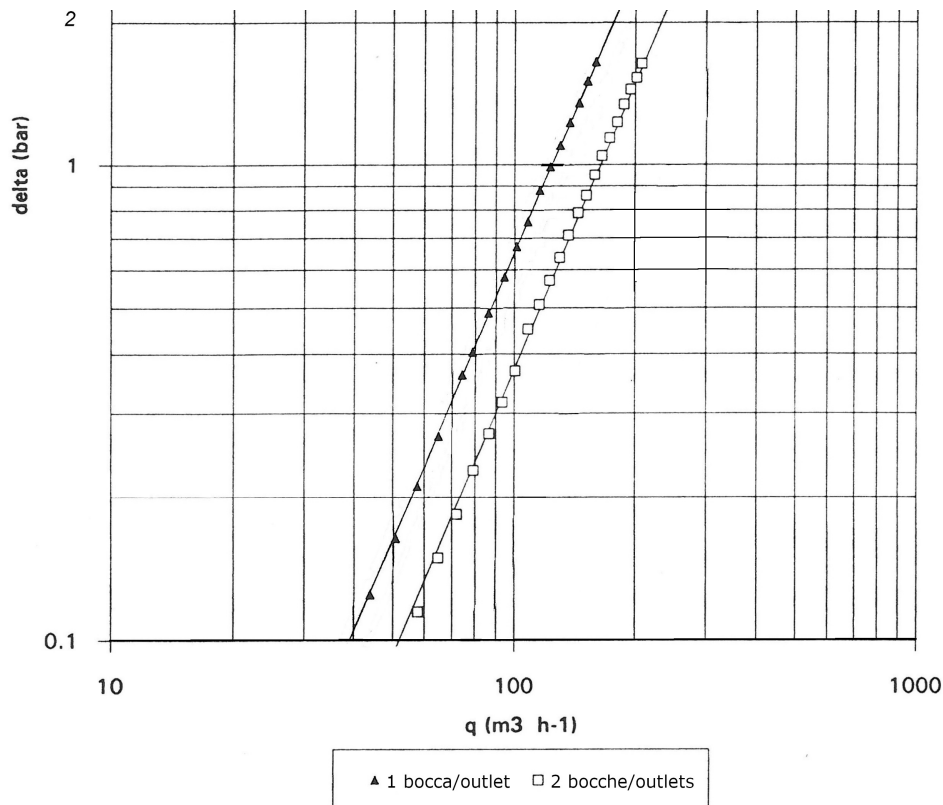
GRAFICO PERDITA DI CARICO CON UNA O DUE BOCHE IN FUNZIONE

PRESSURE DROP WITH ONE OR TWO OUTLETS WORKING

Attenzione: il dato è rilevato con l'idrante in posizione orizzontale. Ai fini del calcolo va aggiunta la perdita di carico dovuta alla differenza di quota geometrica.

Remark: the pressure drop has been obtained with hydrant in horizontal position. To calculate the correct value of the pressure drop the figure shall be increased with pressure drop due to height difference between inlet and outlet.
