**ST-066D-09 · Rev.2**

**Idrante soprasuolo modello EUR tipo C - 2 sbocchi  
profondità 960 mm (DN 80 - DN 100)**

*Dry barrel Pillar hydrant style EUR type C - 2 outlets  
depth 960 mm (DN 80 - DN 100)*

**TECHNICAL BULLETIN**

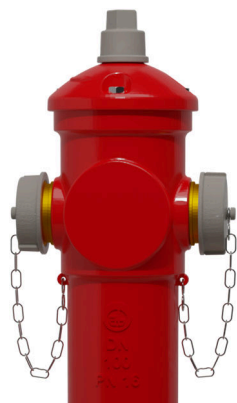
**Fig. A**

**fig. A - con tappi in alluminio:**

**1712A.066**— Idrante DN 80 mm

**1717A.066**— Idrante DN 100 mm

**fig. A - with aluminum blind caps:**

**1712A.066**— Fire hydrant DN 80 mm

**1717A.066**— Fire hydrant DN 100 mm

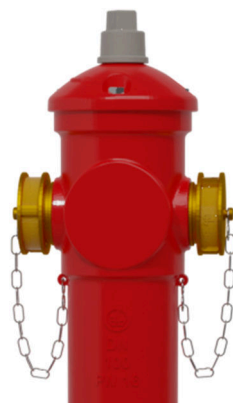
**Fig. B**

**fig. B - con tappi in ottone:**

**1712.066**— Idrante DN 80 mm

**1717.066**— Idrante DN 100 mm

**fig. B - with brass blind caps:**

**1712.066**— Fire hydrant DN 80 mm

**1717.066**— Fire hydrant DN 100 mm
