ST-066D-12 · Rev.2

**Idrante soprasuolo modello EUR tipo C - 3 sbocchi  
profondità 960 mm (DN 100)**

*Dry barrel Pillar hydrant style EUR type C - 3 outlets  
depth 960 mm (DN 100)*

**TECHNICAL BULLETIN**

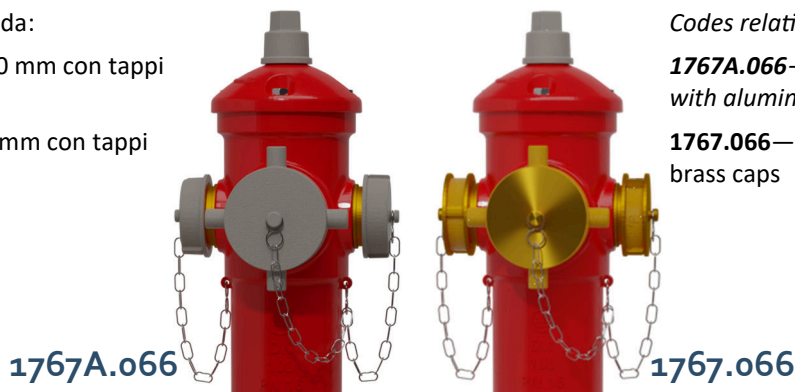
Modello idrante: idrante soprasuolo modello EUR in ghisa a tre sbocchi, tipo C (con linea rottura), profondità 960 mm, con sistema di drenaggio automatico antigelo, a norma UNI EN 14384, marcatura CE.

*Hydrant style: pillar fire hydrant style EUR, with three outlets, type C (with break system), depth 960 mm, antifreeze automatic drainage system, according to UNI EN 14384, CE marking*

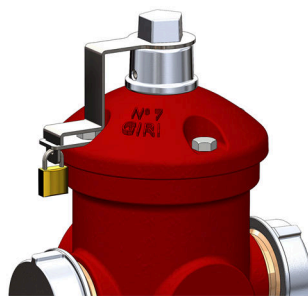
**Art.702**

Disponibile a richiesta il dispositivo di bloccaggio antivandalo Art.702

*Optional vandal-proof device Art.702*

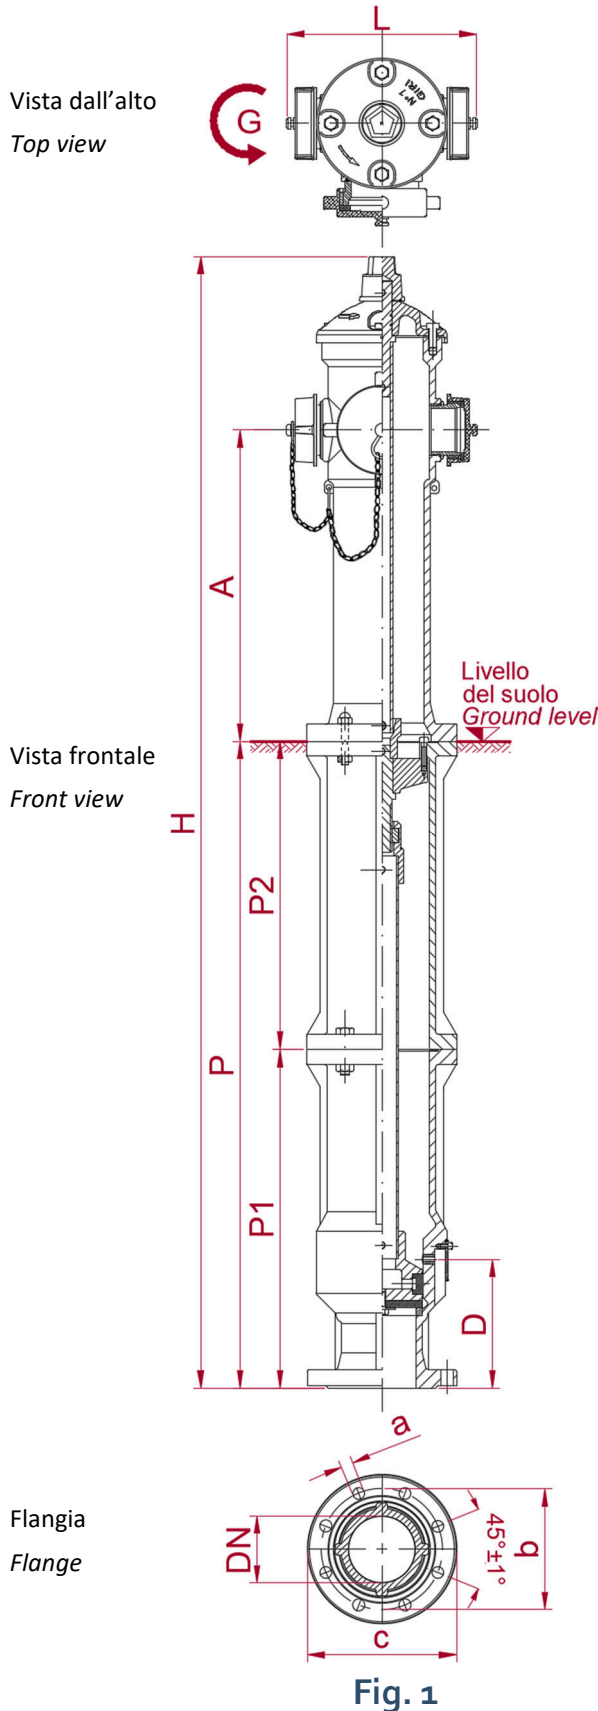
### 3. DIMENSIONI - DIMENSIONS

H	1680mm
A	450mm
P	960mm
P1	500mm
P2	460mm
D	200mm
L	280mm

DN	100mm
a	19mm
b	180mm
c	220mm

Numero di giri per  
apertura completa  
dell'idrante  
Number of turns to fully  
open the hydrant

G	7
---	---

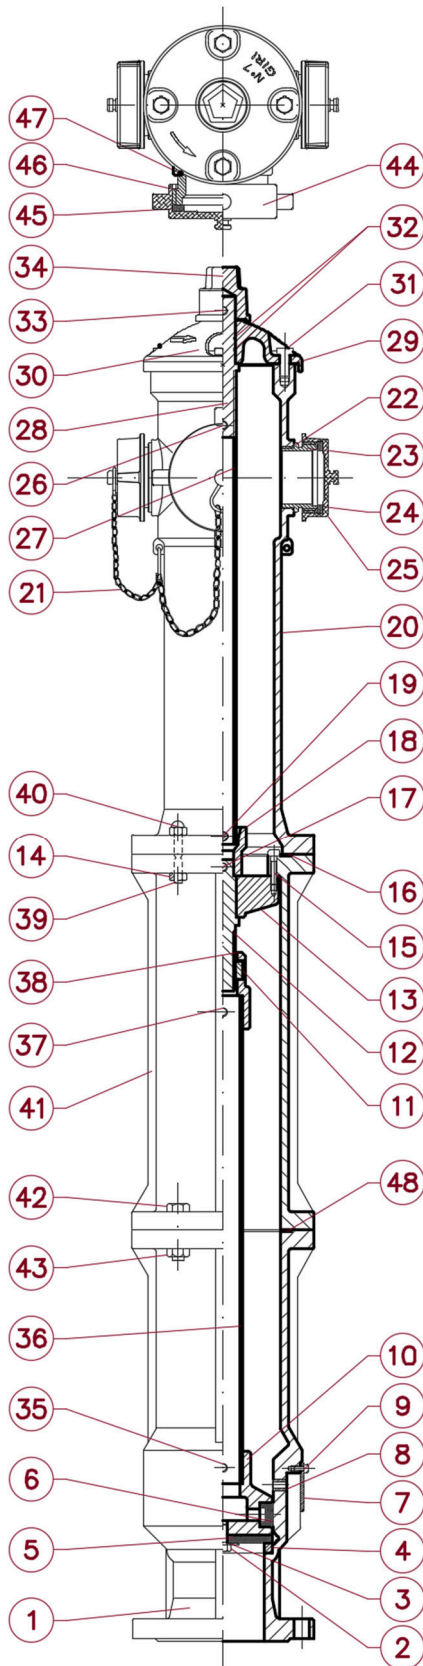
Fig. 2

ID	Descrizione	Description	ID Mater.
1	Scatola valvola	Body valve	D
2	Vite M10	Screw M10	A
3	Rondella	Washer	A
4	Anello Sede	Seat ring	B
5	Guarnizione tenuta	Seat seal	E
6	Guarnizione scarico	Drain seal	E
7	Copriscarico	Drain cover plate	A
8	Boccola scarico	Drain sleeve	B
9	Vite M6	Screw M6	A
10	Otturatore	Obturator	D
11	Madrevite	Stem Nut	B
12	Albero manovra	Stem	B
13	Traversino sistema rottura	Break system support	D
14	Dado M12	Nut M 12	A
15	Vite M8	Screw M8	A
16	Guarnizione Flangia	Flange gasket	E
17	Spina elastica	Pin	C
18	Giunto sistema rottura	Break system coupling	D
19	Alberino innesto	Rod	A
20	Colonna C con 3 sbocchi	Shell type C with 3 outlets	D
21	Catenella	Chain	A
22	O-ring	O-ring	E
23	Attacco UNI DN 70	UNI connection DN 70	B
24	Guarnizione UNI	UNI seal	E
25	Tappo UNI DN 70 forma C	UNI Blind cap DN 70 form C	G
25	Tappo UNI DN 70 forma A	UNI Blind cap DN 70 form A	B
26	Spina elastica	Pin	C
27	Asta	Operating shaft	A

28	Albero di manovra	Hand wheel shaft	B
29	Guarnizione	Seal	E
30	Coperchio a cupola	Hydrant cover	D
31	Vite M12	Screw M12	F
32	O-ring	O-ring	E
33	Spina elastica	Pin	C
34	Pignone di manovra	Operating nut	G
35	Spina elastica	Pin	C
36	Asta otturatore	Obturator shaft	A
37	Spina elastica	Pin	C
38	Attacco per madrevite	Fitting	D
39	Vite speciale per sistema rottura	Breaking system special screw	F
40	Dado cieco M 12	Blind nut M12	F
41	Tronchetto prolunga	Extension	D
42	Vite M14	Screw M14	A
43	Dado M14	Nut M14	A
44	Tappo UNI DN 100 forma B	UNI Blind cap DN 100 form B	G
44	Tappo UNI DN 100 forma B	UNI Blind cap DN 100 form B	B
45	Guarnizione UNI	UNI seal	E
46	Attacco UNI DN 100	UNI connection DN 100	B
47	O-ring	O-ring	E
48	Guarnizione Flangia	Flange gasket	E

Vista dall'alto  
Top view

Vista frontale  
Front view

COD.	DESCRIZIONE RICAMBI DESCRIPTION OF SPARE PARTS	POSIZIONE DISEGNO (x Quantità inclusa) · vedi fig. 2 DRAWING REFERENCE (x Included pcs.) · see fig. 2															
		1	2	3	4	5	6	7	8	9	10	11	12	13	14	15	16
A0078	Scatola valvola A Body valve A	1(x1)	4(x1)	7(x1)	8(x1)	9(x1)	16(x1)										
M62892ALV	Colonna C con tre sbocchi Shell type C with 3 outlets	20(x1)															
M61587BL	Pignone di maovra Operating nut	34(x1)															
A0027	Otturatore completo C prof. 960 Obturator assembly C depth 960	2(x1)	3(x1)	5(x1)	6(x1)	10(x1)	11(x1)	12(x1)	13(x1)	15(x2)	17(x1)	18(x1)	35(x1)	36(x1)	37(x1)	38(x1)	
A0041	Asta di manovra C Stem assembly C	19(x1)	26(x1)	27(x1)	28(x1)	32(x2)											
A0095	Kit ripristino Sistema rottura Break system replacement kit	14(x4)	16(x1)	39(x4)	40(x4)												
A0100	Set completo Bulloni C Set of bolts C	2(x1)	3(x1)	9(x1)	14(x4)	15(x2)	17(x1)	26(x1)	31(x4)	33(x1)	35(x1)	37(x1)	39(x4)	40(x4)	42(x4)	43(x4)

A0085	Set completo guarnizioni Set of seals	5(x1)	6(x1)	16(x1)	22(x2)	24(x2)	29(x1)	32(x2)	45(x1)	47(x1)	48(x1)						
M63458	Guarnizione tenuta Seat seal	5(x1)															
M62887ALV	Tronchetto per prof. 960 Extension for depth 960	41(x1)															
M62852LV	Coperchio a cupola Hydrant cover	30(x1)

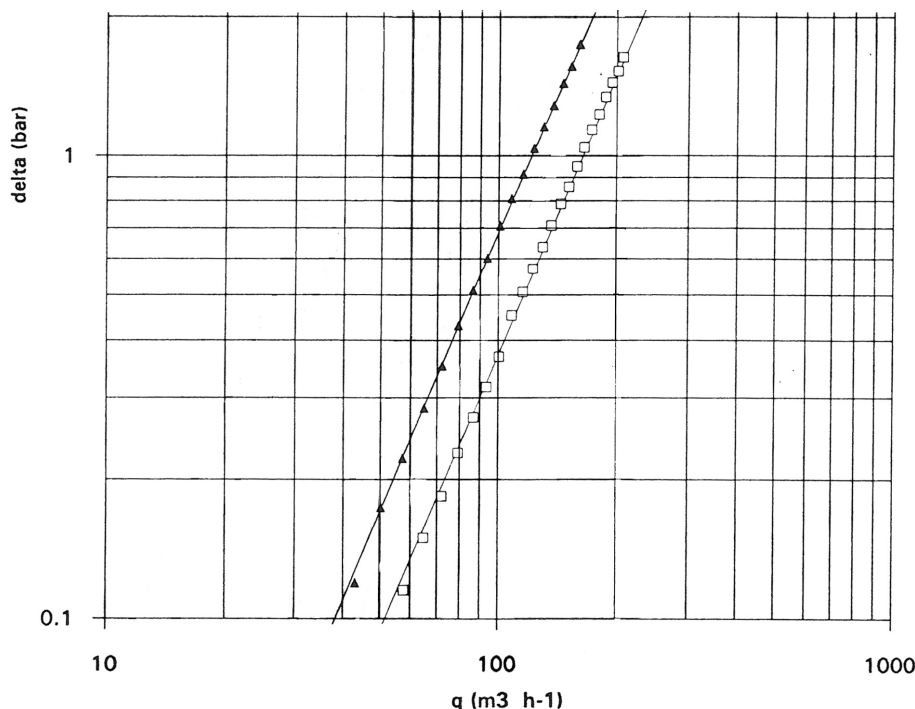
Fig. 3

## GRAFICO PERDITA DI CARICO CON UNA O DUE BOCCHE IN FUNZIONE

## PRESSURE DROP WITH ONE OR TWO OUTLETS WORKING

▲ Con una bocca in funzione  
With one outlet working

□ Con due bocche in funzione  
With two outlets working

**Attenzione:** il dato è rilevato con l'idrante in posizione orizzontale. Ai fini del calcolo va aggiunta la perdita di carico dovuta alla differenza di quota geometrica.

**Remark:** the pressure drop has been obtained with hydrant in horizontal position. To calculate the correct value of the pressure drop the figure shall be increased with pressure drop due to height difference between inlet and outlet.

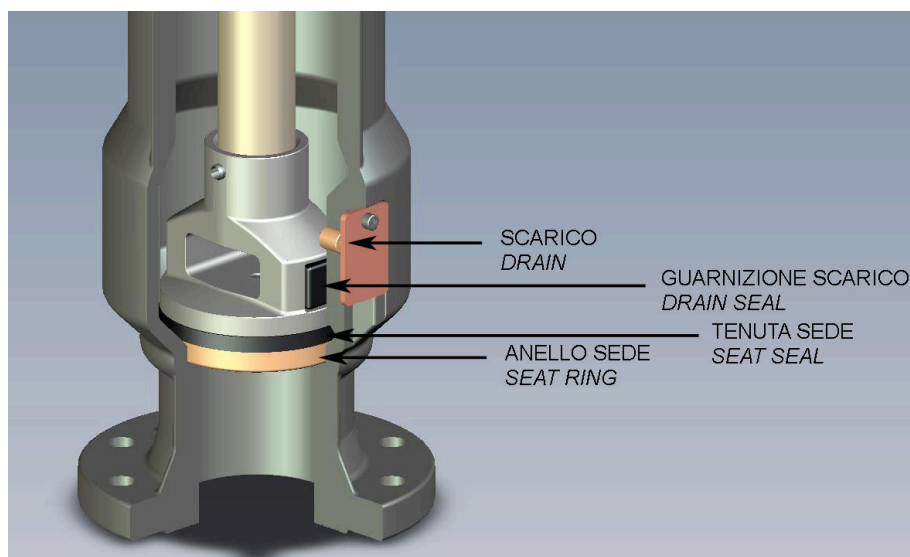
Fig. 4

**Informazione importante in merito alla tenuta dell'idrante (vedere fig.4).**

Talvolta gli installatori lamentano durante le prove di messa in servizio dell'idrante una perdita dal foro di drenaggio. Vi informiamo che gli idranti sono testati al 100% prima della vendita, per cui tale perdita non è ascrivibile, se non in casi eccezionali, ad un difetto di produzione.

- a. Idrante chiuso. L'idrante viene chiuso ma trafila acqua dal foro di drenaggio. Ciò è dovuto ad un difetto di tenuta della sede. La sede è piana ed il deposito di impurità su di essa determina la non perfetta tenuta della guarnizione dell'otturatore. Consigliamo per questo motivo di installare l'idrante con otturatore chiuso ed eseguire dopo l'installazione un'abbondante lavaggio dell'idrante, aprendolo completamente dopo aver rimosso i tappi delle uscite laterali.

- b. Idrante aperto. L'idrante viene aperto e fuoriesce acqua dal drenaggio. Rispetto al problema precedente esce acqua in pressione. Tale problema è banalmente dovuto al fatto che l'idrante non viene aperto completamente. In questa condizione la guarnizione di scarico, che trasla verticalmente durante la fase di apertura, non ha raggiunto il posizionamento di chiusura del foro e quindi l'acqua continua a fuoriuscire. Il problema si risolve quando si ruota il cappello di manovra in direzione di apertura fino a fine corsa.

**Important remark about hydrant tightness (see fig.4).**

*Troubleshooting: during commissioning of hydrant some installers claim that hydrant leaks from drainage hole. All hydrants are carefully tested after assembling and so only exceptionally leakage is due to production fault. The leakage may occur in two different cases:*

- a. *Hydrant closed. When closing hydrant leak is noticed from water drain. Due to the fact the seat of the valve is plane, sinks and impurities lying on it can cause leakage. It's recommended to keep hydrant closed during installation and during commissioning of the system to fully open the hand wheel with outlets opened in order to prevent this problem*
- b. *Hydrant open. When opening hydrant leak is noticed from water drain. In this case pressure of water is much higher than previous case. This problem is due to the fact the hydrant is not completely open. In this condition the drain seal cannot cover the drain hole and therefore water comes out from drain hole. When rotating the hand wheel the seal goes up but only when hydrant is fully opened the correct position of drain seal is settled. To solve the matter the hand wheel shall be fully open enabling the hydrant to work properly*
