**Art.
66/A**

**Idrante soprasuolo modello EUR tipo C - 3 sbocchi
profondità 700 mm (DN 50 - DN65)**

*Dry barrel Pillar hydrant style EUR type C - 3 outlets
depth 700 mm (DN 50 - DN65)*

SCHEDA TECNICA

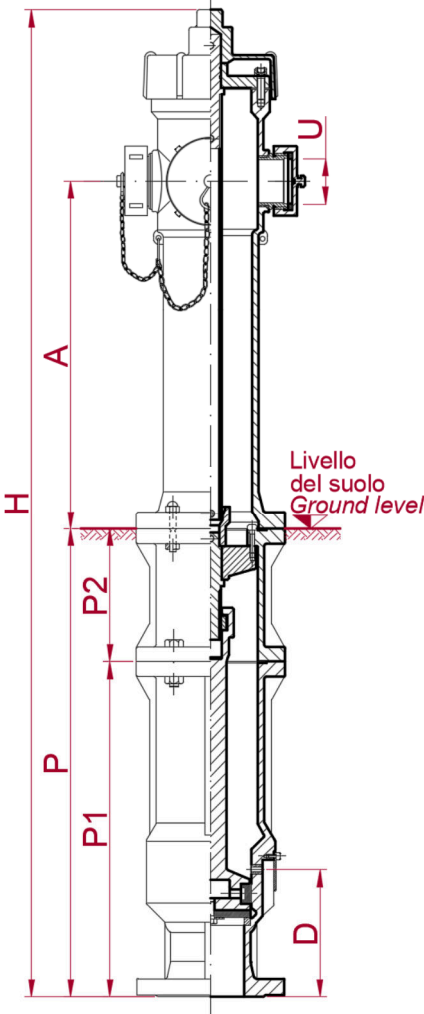
Fig. 1

Vista dall'alto
Top view

Vista frontale
Front view

Flangia
Flange

H	1450mm
A	550mm
P	700mm
P1	500mm
P2	200mm
D	125mm
L	250mm

DN	50mm
a	19mm
b	125mm
c	165mm

H	1480mm
A	550mm
P	700mm
P1	500mm
P2	200mm
D	125mm
L	270mm

DN	65mm
a	19mm
b	145mm
c	187mm

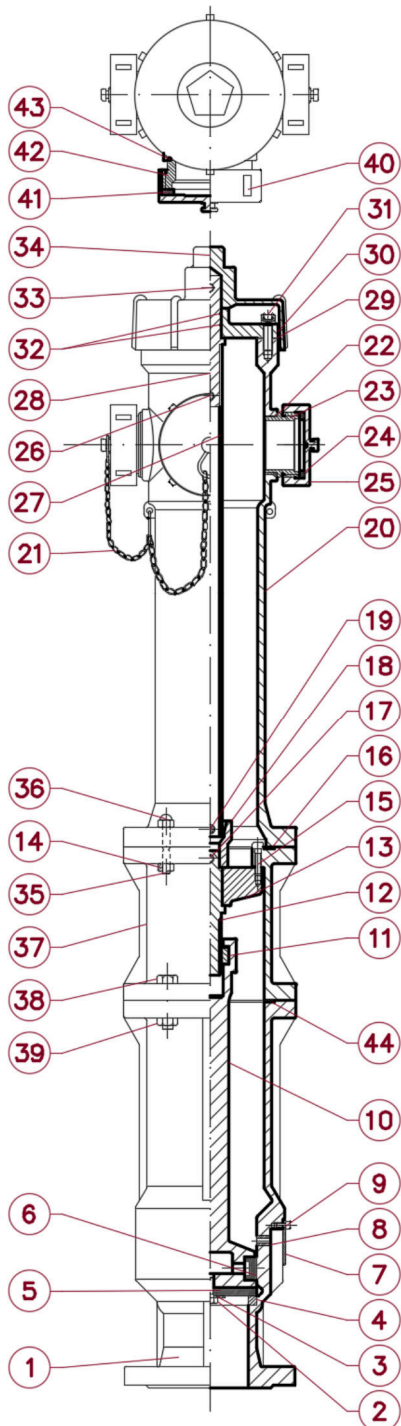
Fig. 2

ID	Descrizione	Description	ID Mater.
1	Scatola valvola	Body valve	D
2	Vite M10	Screw M10	A
3	Rondella	Washer	A
4	Anello Sede	Seat ring	B
5	Guarnizione tenuta	Seat seal	E
6	Guarnizione scarico	Drain seal	E
7	Copriscarico	Drain cover plate	A
8	Boccola scarico	Drain sleeve	B
9	Vite M6	Screw M6	A
10	Otturatore	Obturator	D
11	Madrevite	Female nut	B
12	Albero manovra	Stem	B
13	Traversino sistema rottura	Break system support	D
14	Dado M10	Nut M10	A
15	Vite M8	Screw M8	A
16	Guarnizione Flangia	Flange gasket	E
17	Spina elastica	Pin	C
18	Giunto sistema rottura	Break system coupling	D
19	Alberino innesto giunto	Connecting rod	A
20	Colonna con 2 sbocchi	Shell with 2 outlets	D
21	Catenella	Chain	A
22	O-ring	O-ring	E
23	Attacco UNI	UNI connection	B
24	Guarnizione UNI	UNI seal	E
25	Tappo filettato UNI 811	Blind cap threaded to UNI 811	D
26	Spina elastica	Pin	C
27	Asta	Operating shaft	A
28	Albero di manovra	Hand wheel shaft	B
29	Guarnizione	Seal	E

30	Coperchio	Hydrant cover	D
31	Vite M10	Screw M10	A
32	O-ring	O-ring	E
33	Spina elastica	Pin	C
34	Cappello di manovra	Hand wheel	D
35	Vite speciale per sistema rottura	Breaking system machined screw	B
36	Dado cieco M10	Blind nut M10	F
37	Tronchetto prolunga	Extension	D
38	Vite M10	Screw M10	A
39	Dado M10	Nut M10	A
40	Tappo UNI	UNI Blind cap	D
41	Guarnizione UNI	UNI seal	E
42	Attacco UNI	UNI connection	B
43	O-ring	O-ring	E
44	Guarnizione Flangia	Flange gasket	E

ID Mater.	Materiale	Material
A	Acciaio zincato	Galvanized steel
B	Ottone	Brass
C	Acciaio	Steel
D	Ghisa EN GJL 250	Cast iron EN GJL 250
E	Gomma sintetica	Synthetic rubber
F	Acciaio INOX	Stainless Steel

Vista dall'alto
Top view

Vista frontale
Front view

COD.	DESCRIZIONE RICAMBI DESCRIPTION OF SPARE PARTS	POSIZIONE DISEGNO (x Quantità inclusa) · vedi fig. 2 DRAWING REFERENCE (x Included pcs.) · see fig. 2												
A0072	Scatola valvola A Body valve A	1(x1)	4(x1)	7(x1)	8(x1)	9(x1)	16(x1)							
M62891ALV	Colonna con tre sbocchi Shell with three outlets	20(x1)												
M62865LV	Cappello di manovra Hand wheel	34(x1)												
A0017	Otturatore completo C Obturator assembly C	2(x1)	3(x1)	5(x1)	6(x1)	10(x1)	11(x1)	12(x1)	13(x1)	15(x2)	17(x1)	18(x1)		
A0038	Asta di manovra C Stem assembly C	19(x1)	26(x1)	27(x1)	28(x1)	32(x2)								
A0092	Kit ripristino sistema rottura Break system replacement kit	14(x4)	16(x1)	38(x4)	39(x4)									
A0097	Set completo Bulloni Set of bolts	2(x1)	3(x1)	9(x1)	14(x4)	15(x2)	17(x1)	26(x1)	31(x4)	33(x1)	35(x4)	36(x4)	38(x4)	39(x4)
A0082	Set completo guarnizioni Set of seals	5(x1)	6(x1)	16(x1)	22(x2)	24(x2)	29(x1)	32(x2)	41(x1)	43(x1)	44(x1)

COD.	DESCRIZIONE RICAMBI DESCRIPTION OF SPARE PARTS	POSIZIONE DISEGNO (x Quantità inclusa) · vedi fig. 2 DRAWING REFERENCE (x Included pcs.) · see fig. 2												
A0074	Scatola valvola A Body valve A	1(x1)	4(x1)	7(x1)	8(x1)	9(x1)	16(x1)							
M59005ALV	Colonna con tre sbocchi Shell with three outlets	20(x1)												
M62872LV	Cappello di manovra Hand wheel	34(x1)												
A0020	Otturatore completo C Obturator assembly C	2(x1)	3(x1)	5(x1)	6(x1)	10(x1)	11(x1)	12(x1)	13(x1)	15(x2)	17(x1)	18(x1)		
A0039	Asta di manovra C Stem assembly C	19(x1)	26(x1)	27(x1)	28(x1)	32(x2)								
A0093	Kit ripristino sistema rottura Break system replacement kit	14(x4)	16(x1)	38(x4)	39(x4)									
A0098	Set completo Bulloni Set of bolts	2(x1)	3(x1)	9(x1)	14(x4)	15(x2)	17(x1)	26(x1)	31(x4)	33(x1)	35(x4)	36(x4)	38(x4)	39(x4)
A0083	Set completo guarnizioni Set of seals	5(x1)	6(x1)	16(x1)	22(x2)	24(x2)	29(x1)	32(x2)	41(x1)	43(x1)	44(x1)

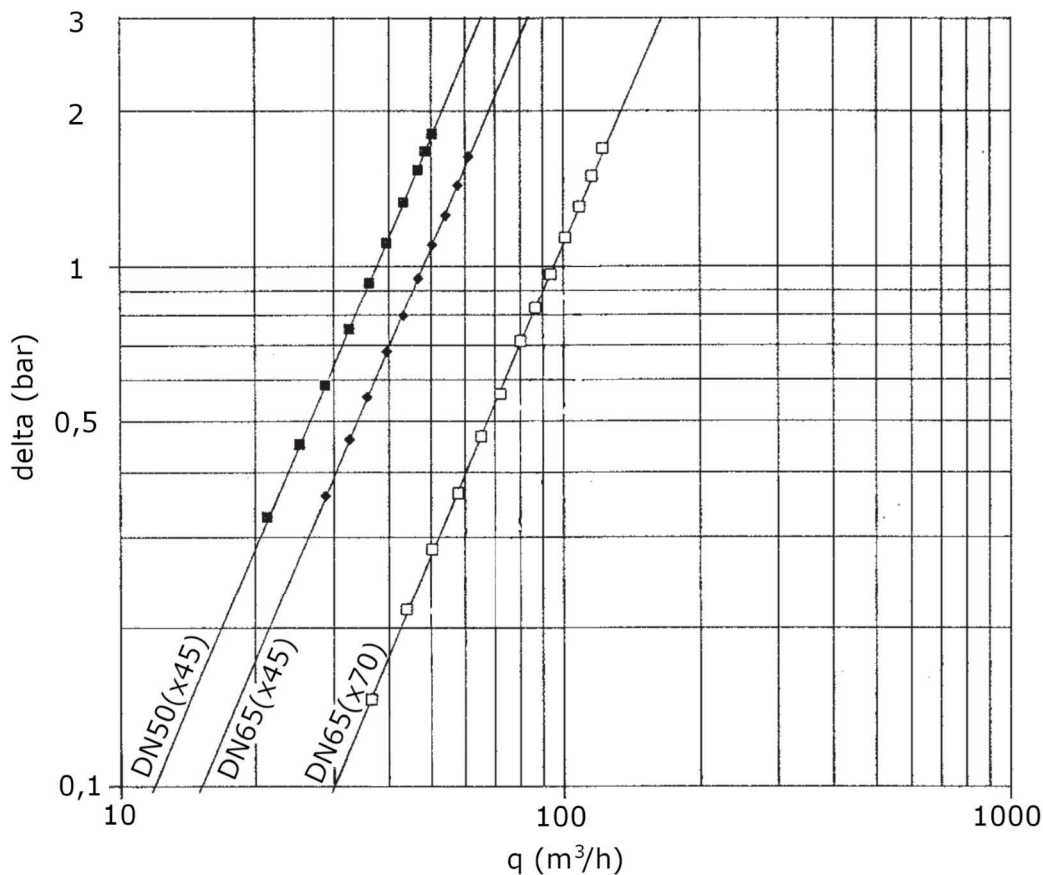
Fig. 3

GRAFICO PERDITA DI CARICO CON UNA BOCCA IN FUNZIONE

PRESSURE DROP WITH ONE OUTLET WORKING

DN50(X45) - idrante DN50 con sbocchi UNI 45 — hydrant DN50 with outlets UNI 45

DN65(X70) - idrante DN65 con sbocchi UNI 70 — hydrant DN65 with outlets UNI 70

Attenzione: il dato è rilevato con l'idrante in posizione orizzontale. Ai fini del calcolo va aggiunta la perdita di carico dovuta alla differenza di quota geometrica.

Remark: the pressure drop has been obtained with hydrant in horizontal position. To calculate the correct value of the pressure drop the figure shall be increased with pressure drop due to height difference between inlet and outlet.
