BOCCIOLONE ANTINCENDIO S.p.A.

**Art.
66/A**

**Idrante soprasuolo modello EUR tipo C
profondità 900 mm (DN 50)**

SCHEDA TECNICA

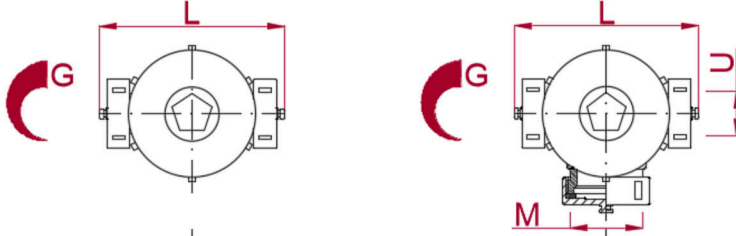
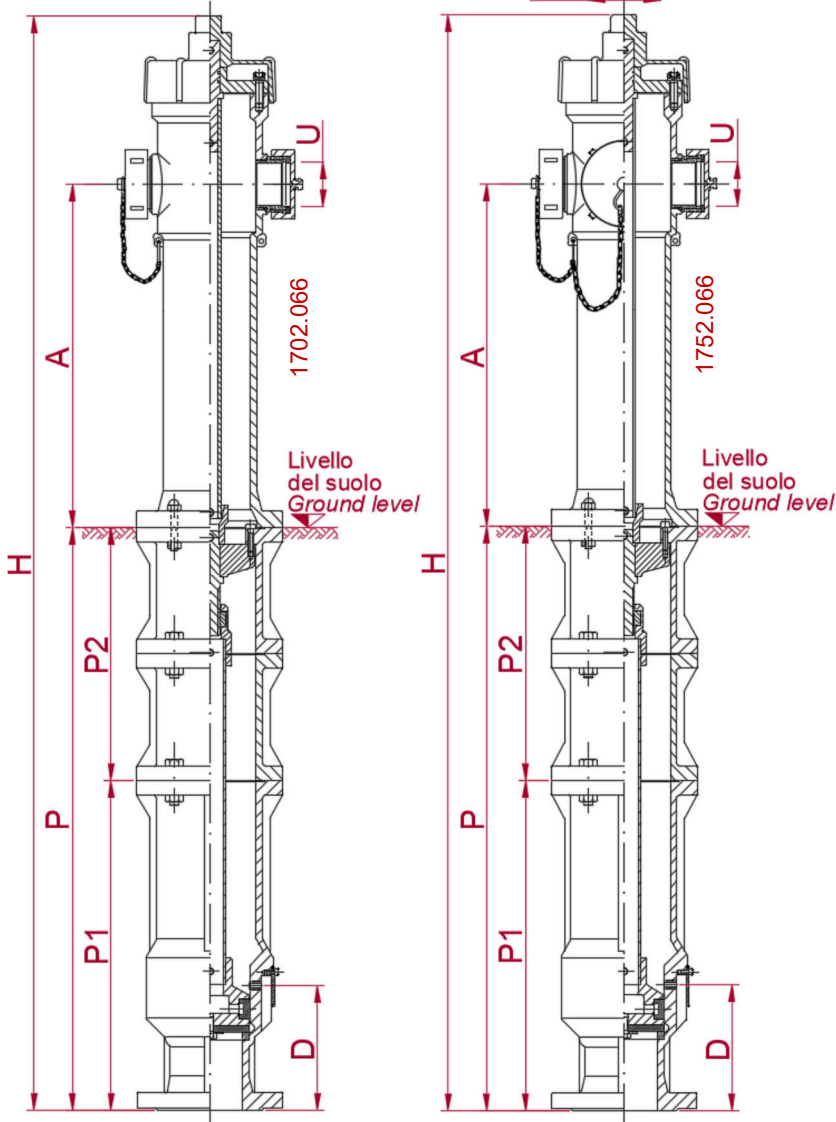
Fig. 1

Vista dall'alto
Top view

Vista frontale
Front view

H	1650mm
A	550mm
P	900mm
P1	500mm
P2	400mm
D	125mm
L	270mm

DN	50mm
a	19mm
b	125mm
c	165mm

Numero di giri per
apertura completa
dell'idrante
Number of turns to fully
open the hydrant

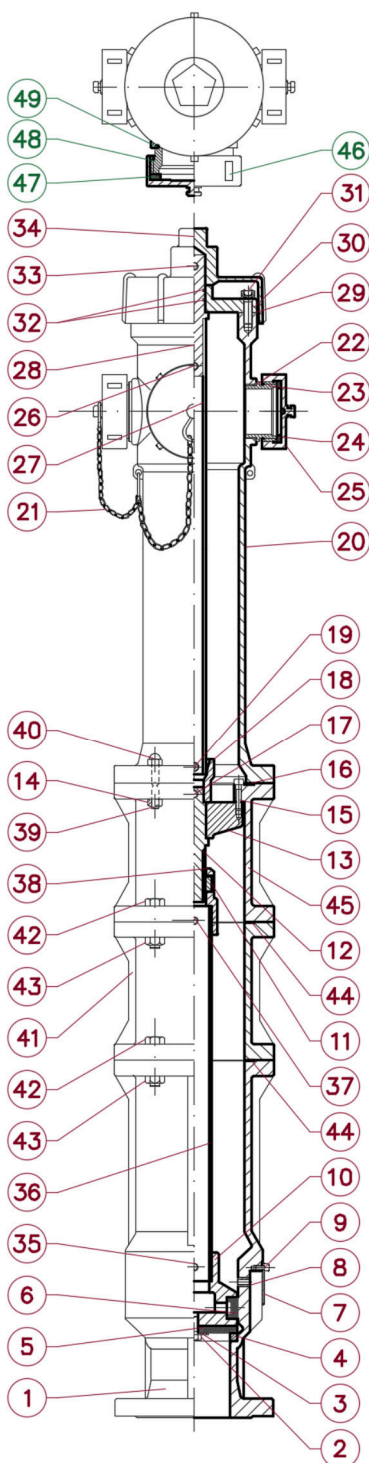
Fig. 2

Vista dall'alto
Top viewVista frontale
Front view

ID	Descrizione	Description	ID Mater.
1	Scatola valvola	Body valve	D
2	Vite M10	Screw M10	A
3	Rondella	Washer	A
4	Anello Sede	Seat ring	B
5	Guarnizione tenuta	Seat seal	E
6	Guarnizione scarico	Drain seal	E
7	Copriscarico	Drain cover plate	A
8	Boccola scarico	Drain sleeve	B
9	Vite M6	Screw M6	A
10	Otturatore	Obturator	D
11	Madrevite	Female nut	B
12	Albero manovra	Stem	B
13	Traversino sistema rottura	Break system support	D
14	Dado M10	Nut M10	A
15	Vite M8	Screw M8	A
16	Guarnizione Flangia	Flange gasket	E
17	Spina elastica	Pin	C
18	Giunto sistema rottura	Break system coupling	D
19	Alberino innesto giunto	Connecting rod	A
20	Colonna con 2 o 3 sbocchi	Shell with 2 or 3 outlets	D
21	Catenella	Chain	A
22	O-ring	O-ring	E
23	Attacco UNI DN45	UNI connection DN45	B
24	Guarnizione UNI	UNI seal	E
25	Tappo filettato UNI 811	Blind cap threaded to UNI 811	D
26	Spina elastica	Pin	C
27	Asta	Operating shaft	A
28	Albero di manovra	Hand wheel shaft	B

29	Guarnizione	Seal	E
30	Coperchio	Hydrant cover	D
31	Vite M10	Screw M10	A
32	O-ring	O-ring	E
33	Spina elastica	Pin	C
34	Cappello di manovra	Hand wheel	D
35	Spina elastica	Pin	C
36	Asta otturatore	Obturator shaft	A
37	Spina elastica	Pin	C
38	Attacco per madrevite	Fitting	D
39	Vite speciale per sistema rottura	Breaking system special Screw	A
40	Dado cieco M 10	Blind nut M10	F
41	Tronchetto prolunga tipo A	Extension type A	D
42	Vite M10	Screw M10	A
43	Dado M10	Nut M10	A
44	Guarnizione flangia	Flange gasket	E
45	Tronchetto prolunga tipo C	Extension type C	D
46*	Tappo filettato UNI 811	Blind cap threaded to UNI 811	D
47*	Guarnizione UNI	UNI seal	E
48*	Attacco UNI DN70	UNI connection DN70	B
49*	O-ring	O-ring	E

COD.	DESCRIZIONE RICAMBI DESCRIPTION OF SPARE PARTS	POSIZIONE DISEGNO (x Quantità inclusa) · vedi fig. 2 DRAWING REFERENCE (x Included pcs.) · see fig. 2															
		1(x1)	4(x1)	7(x1)	8(x1)	9(x1)	44(x1)										
A0072	Scatola valvola A Body valve A	1(x1)	4(x1)	7(x1)	8(x1)	9(x1)	44(x1)										
M58990ALV	Colonna con due sbocchi Shell with two outlets	20(x1)															
M62865LV	Cappellotto di manovra Hand wheel	34(x1)															
A0018	Otturatore completo C* Obturator assembly C*	2(x1)	3(x1)	5(x1)	6(x1)	10(x1)	11(x1)	12(x1)	13(x1)	15(x2)	17(x1)	18(x1)	35(x1)	36(x1)	37(x1)	38(x1)	
A0038	Asta di manovra C Stem assembly C	19(x1)	26(x1)	27(x1)	28(x1)	32(x2)											
A0092	Kit ripristino sistema rottura Break system replacement kit	14(x4)	16(x1)	39(x4)	40(x4)												
A0097	Set completo Bulloni Set of bolts	2(x1)	3(x1)	9(x1)	14(x4)	15(x2)	17(x1)	26(x1)	31(x4)	33(x1)	35(x1)	37(x1)	39(x4)	40(x4)	42(x8)	43(x8)

COD.	DESCRIZIONE RICAMBI DESCRIPTION OF SPARE PARTS	POSIZIONE DISEGNO (x Quantità inclusa) · vedi fig. 2 DRAWING REFERENCE (x Included pcs.) · see fig. 2															
		1(x1)	4(x1)	7(x1)	8(x1)	9(x1)	44(x1)										
A0072	Scatola valvola A Body valve A	1(x1)	4(x1)	7(x1)	8(x1)	9(x1)	44(x1)										
M62891ALV	Colonna con tre sbocchi Shell with three outlets	20(x1)															
M62865LV	Cappellotto di manovra Hand wheel	34(x1)															
A0018	Otturatore completo C* Obturator assembly C*	2(x1)	3(x1)	5(x1)	6(x1)	10(x1)	11(x1)	12(x1)	13(x1)	15(x2)	17(x1)	18(x1)	35(x1)	36(x1)	37(x1)	38(x1)	
A0038	Asta di manovra C Stem assembly C	19(x1)	26(x1)	27(x1)	28(x1)	32(x2)											
A0092	Kit ripristino sistema rottura Break system replacement kit	14(x4)	16(x1)	39(x4)	40(x4)												
A0097	Set completo Bulloni Set of bolts	2(x1)	3(x1)	9(x1)	14(x4)	15(x2)	17(x1)	26(x1)	31(x4)	33(x1)	35(x1)	37(x1)	39(x4)	40(x4)	42(x8)	43(x8)

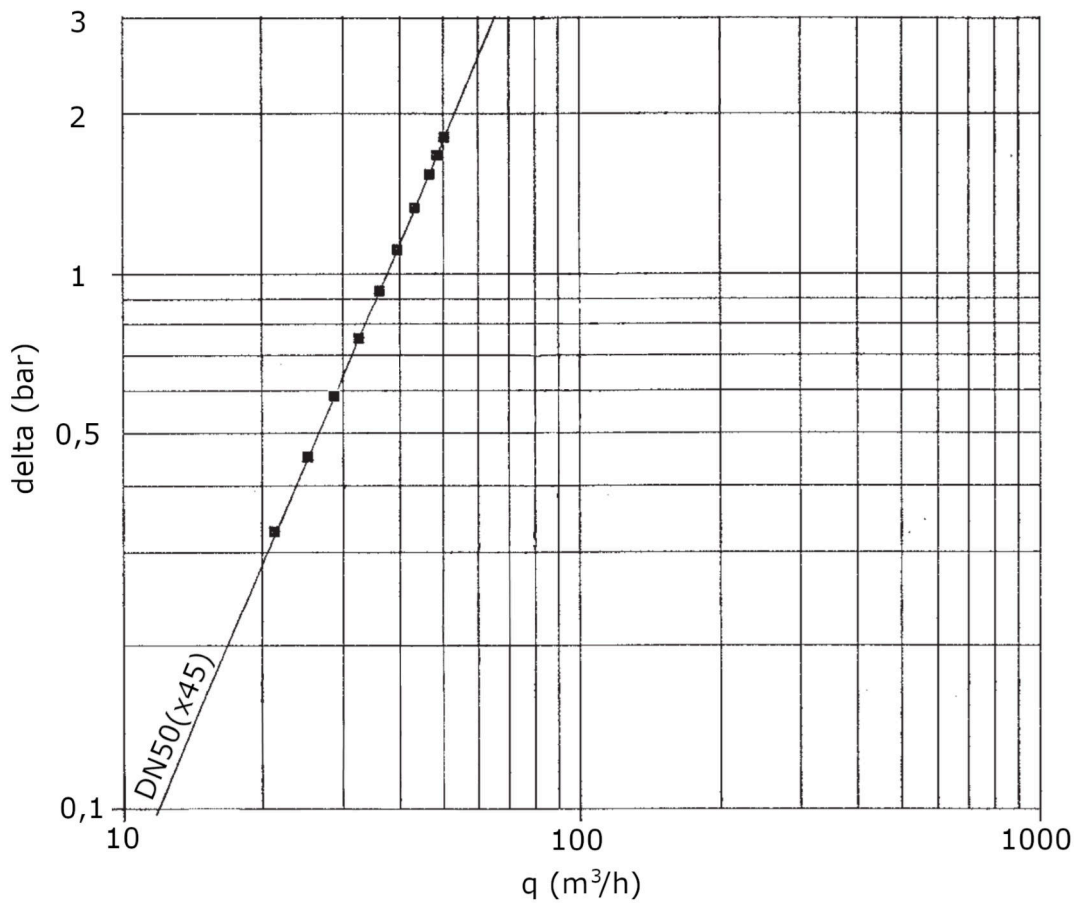
Fig. 3

GRAFICO PERDITA DI CARICO CON UNA BOCCA IN FUNZIONE
PRESSURE DROP WITH ONE OUTLET WORKING

Attenzione: il dato è rilevato con l'idrante in posizione orizzontale. Ai fini del calcolo va aggiunta la perdita di carico dovuta alla differenza di quota geometrica.

Remark: the pressure drop has been obtained with hydrant in horizontal position. To calculate the correct value of the pressure drop the figure shall be increased with pressure drop due to height difference between inlet and outlet.

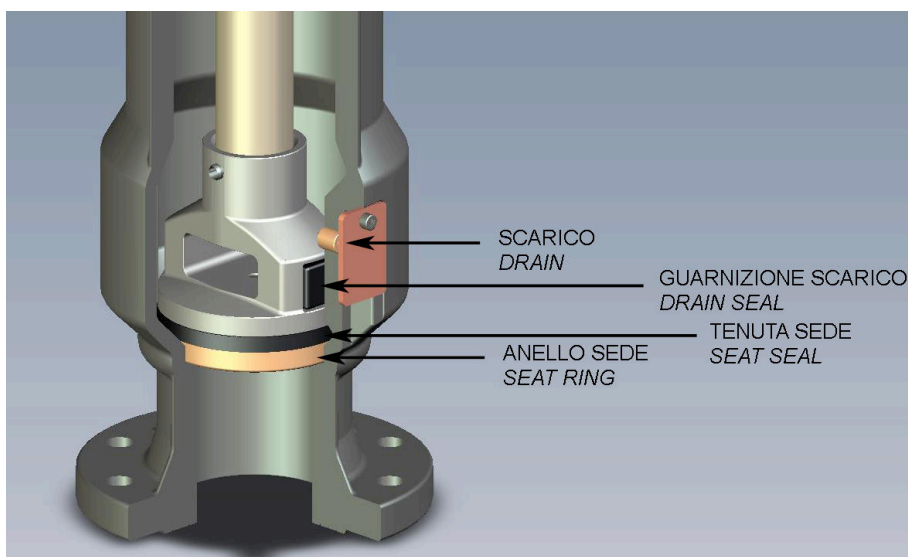
Fig. 4

Informazione importante in merito alla tenuta dell'idrante (vedere fig.4).

- a. Idrante chiuso. L'idrante viene chiuso ma trafila acqua dal foro di drenaggio. Ciò è dovuto ad un difetto di tenuta della sede. La sede è piana ed il deposito di impurità su di essa determina la non perfetta tenuta della guarnizione dell'otturatore. Consigliamo per questo motivo di installare l'idrante con otturatore chiuso ed eseguire dopo l'installazione un'abbondante lavaggio dell'idrante, aprendolo completamente dopo aver rimosso i tappi delle uscite laterali.

- b. Idrante aperto. L'idrante viene aperto e fuoriesce acqua dal drenaggio. Rispetto al problema precedente esce acqua in pressione. Tale problema è banalmente dovuto al fatto che l'idrante non viene aperto completamente. In questa condizione la guarnizione di scarico, che trasla verticalmente durante la fase di apertura, non ha raggiunto il posizionamento di chiusura del foro e quindi l'acqua continua a fuoriuscire. Il problema si risolve quando si ruota il cappello di manovra in direzione di apertura fino a fine corsa.

Important remark about hydrant tightness (see fig.4).

Troubleshooting: during commissioning of hydrant some installers claim that hydrant leaks from drainage hole. All hydrants are carefully tested after assembling and so only exceptionally leakage is due to production fault. The leakage may occur in two different cases:

- a. *Hydrant closed. When closing hydrant leak is noticed from water drain. Due to the fact the seat of the valve is plane, sinks and impurities lying on it can cause leakage. It's recommended to keep hydrant closed during installation and during commissioning of the system to fully open the hand wheel with outlets opened in order to prevent this problem*
- b. *Hydrant open. When opening hydrant leak is noticed from water drain. In this case pressure of water is much higher than previous case. This problem is due to the fact the hydrant is not completely open. In this condition the drain seal cannot cover the drain hole and therefore water comes out from drain hole. When rotating the hand wheel the seal goes up but only when hydrant is fully opened the correct position of drain seal is settled. To solve the matter the hand wheel shall be fully open enabling the hydrant to work properly*
